Archeo Rapport 16
Bouwhistorisch onderzoek van
soldatenwoningen te Maagdendale,
Oudenaarde

Bouwhistorisch onderzoek van de soldatenverblijven te Oudenaarde, Maagdendale.

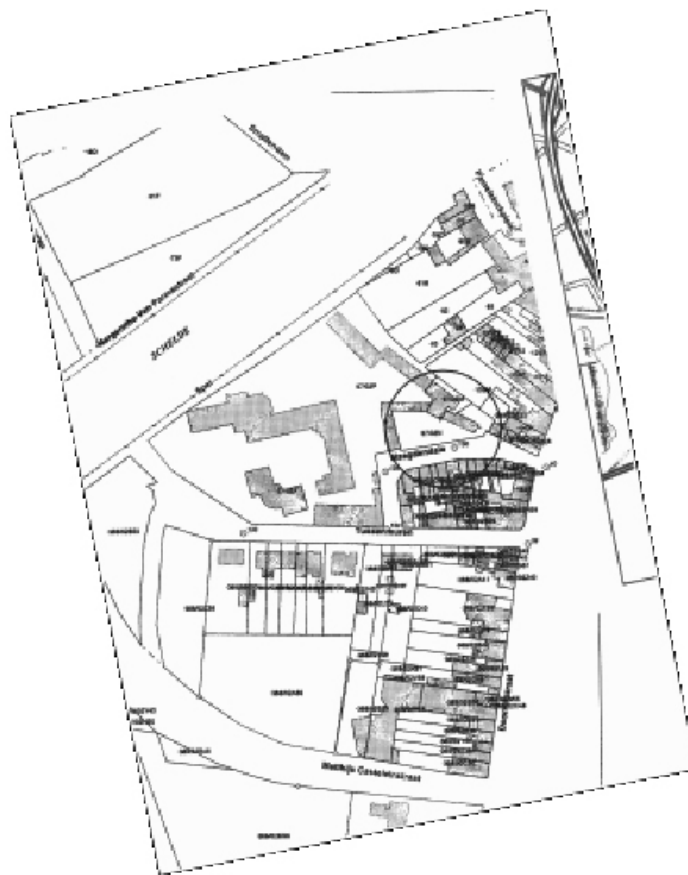
Figuur 1 : Uittreksel kadasterkaart. Cirkel duidt onderzoeksgebied aan

Onderstaand rapport kwam tot stand naar aanleiding van de geplande bouw van 9 nieuwe sociale wooneenheden in opdracht van de Vlaamse Maatschappij voor Sociaal Wonen. De nieuwe woningen worden opgetrokken op de percelen kadastraal gekend onder afdeling 11, sectie C, perceel 37/2N, gelegen te Oudenaarde Maagdendale (fig. 1).

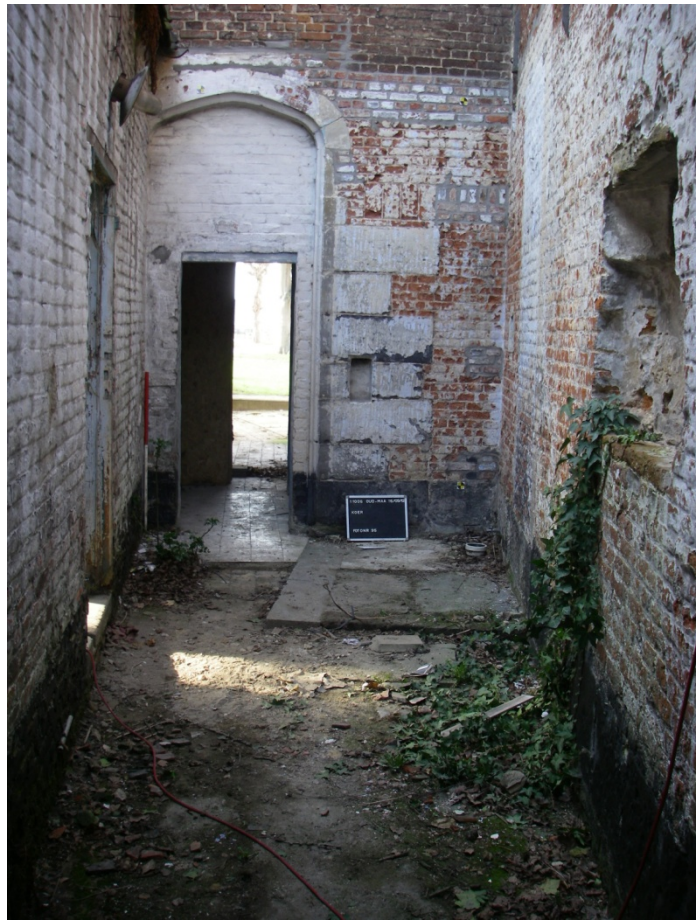
Figuur 8 : voetgangersdoorgang
poortgebouw

Van het originele abdijcomplex blijven na het rechte trekken van de Schelde nog drie gebouwen overeind. De 13^{de} eeuwse abdijkerk verloor in de 18^{de} eeuw reeds haar zijbeuken en de oostelijke kapellen van het transept. In de 19^{de} eeuw, in de periode dat de abdij dienst deed als militaire kazerne, werd de kerk door middel van een houten vloer in tweeën gesplitst. Een tweede beter bewaard gebouw is het abdissenkwartier in originele bak- en zandsteenstijl daterend uit de periode 1663 – 1664. Het laatste gebouw is het tweeledige poortgebouw waartegen in 1835 soldatenhuizen werden gebouwd. Slechts van weinig oude abdijen is het poortgebouw bewaard. Het bestaat uit twee schuin op elkaar geplaatste vleugels en is opgetrokken uit baksteen, Lediaanse kalksteen (voor de omranding van deuren, vensters en de kroonlijst) en Doornikse kalksteen (voor de onderbouw). De noordelijke vleugel (met min of meer oost-westelijke oriëntatie) dateert uit de jaren 1545 – 1548. De zuidelijke, korte, vleugel dateert uit de jaren 1620 (jaaranker 1627). Beide gebouwen zijn in dezelfde materialen opgetrokken waardoor ze een gelijkend uitzicht hebben. Er zijn echter duidelijke verschillen zichtbaar. Zo is de 16^{de} eeuwse vleugel opgetrokken in een zeer regelmatig kruisverband en hebben alle stenen een egale oranje-rode kleur. Het kruisverband van de 17^{de} eeuwse vleugel is slordiger uitgewerkt en bovendien bevinden zich verschillende te hard gebakken stenen, herkenbaar aan de paars-bruine kleur, tussen het metselwerk. In de korte vleugel bevindt zich de oorspronkelijke poortdoorgang. Er was een brede doorgang voor voertuigen en een smalle doorgang voor voetgangers ten noorden ervan (fig. 8). Vanaf het poortgebouw vertrok een toegangsweg tussen twee muren die het met de Baarstraat verbond. Oorspronkelijk deed het gebouw dienst als gastenverblijf. Aan het begin van de 17^{de} eeuw werd een school opgericht in het gebouw. Deze verdween vermoedelijk aan het einde van de 18^{de} eeuw bij de opheffing van het klooster. Na de omvorming van de abdij tot kazerne kreeg het poortgebouw verschillende functies waarbij het o.a. als ‘mess’ voor de militairen werd ingericht. Nog later zou het omgevormd zijn tot private woonvertrekken voor beroepsmilitairen.

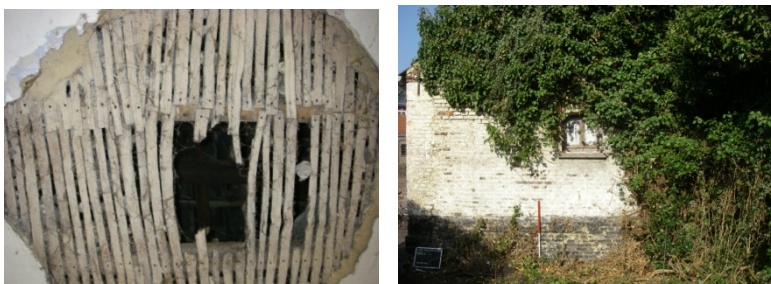
Figuur 9 bouwvallige plafonds en begroeiing gevel

Tijdens het bouwhistorische onderzoek stelden zich enkele praktische problemen (fig. 9). Zo was de oostelijke gevel en de noordoostelijke zijde van het gebouw sterk overgroeid door klimop en andere planten wat een deftige registratie van de structuur sterk bemoeilijkte tot onmogelijk maakte. Ook de staat van de gebouwen zorgde voor problemen bij de registratie. Door de bouwvallige aard van de plafonds en zoldering konden geen tekeningen gemaakt worden van het opgaande muurwerk dat zich boven de plafonds bevond. Het onderzoek beperkte zich hier tot het maken van enkele digitale foto-opnames.

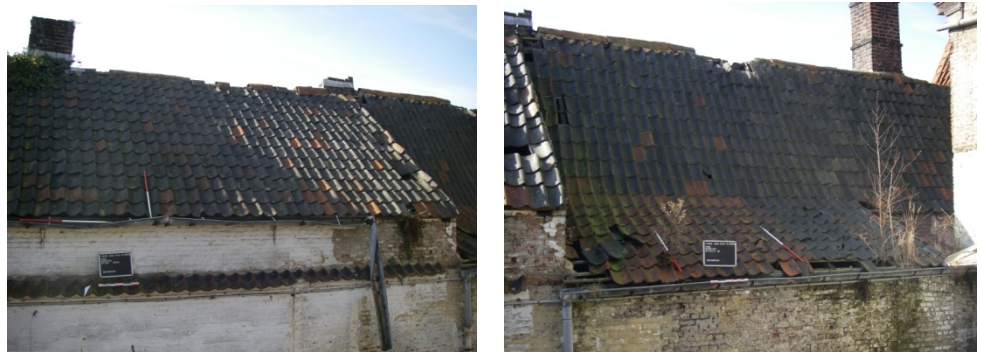
Figuur 10 : noordzijde dakconstructie

De scheiding tussen de woningen is op verschillende manieren zichtbaar. In de eerste plaats is er de constructie van het dak aan de noordelijke zijde (fig. 10). De huizen D, E en F hebben een zadeldak met gelijke helling over de volledige lengte van de gebouwen. Bij de huizen A, B en C zien we aan de noordzijde van het dak echter een verschillende hellingsgraad. Algemeen is de helling veel steiler, echter ter hoogte van de noordelijke buitenmuur van de drie huisjes maakt het dak een scherpe knik om over te gaan in een afdak met geringe hellingsgraad. Het afdak is enkel bij huis C en een deel van huis B aanwezig en verbindt de noordelijke buitenmuur van huis C en B met het verlengde van de noordelijke buitenmuur van de huizen D, E en F. Huis A heeft enkel een dak met steile hellingsgraad.

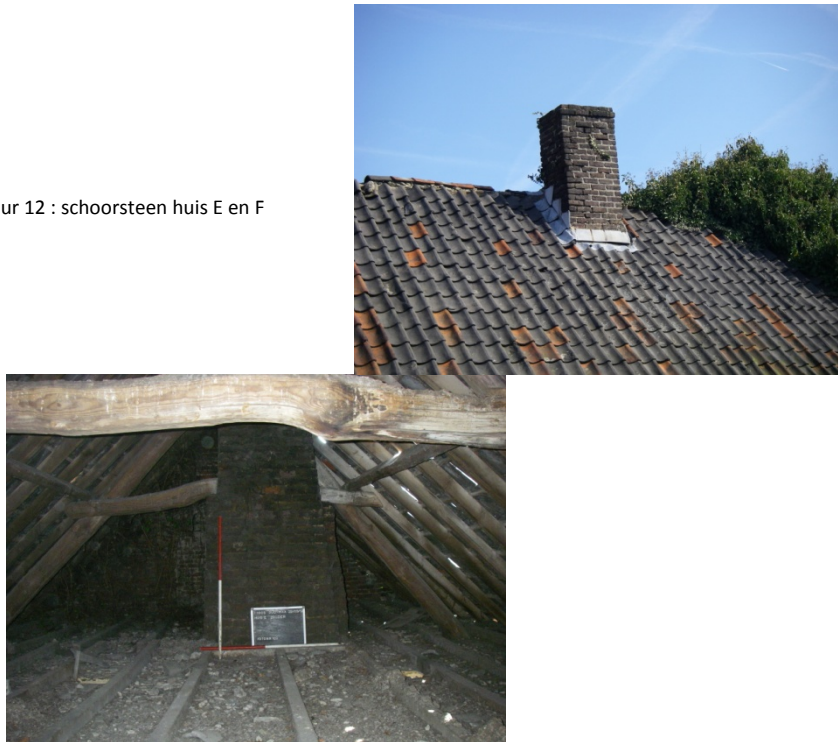
Figuur 12 : schoorsteen huis E en F

Boven op het dak bevinden zich 3 bakstenen schoorstenen die onderaan zijn aangewerkt met zinken plaatjes. De schoorstenen bevinden zich telkens op de scheiding tussen de huisjes. De huizen A en B; C en D en E en F hebben telkens één gemeenschappelijke schoorsteen. Op de zolderverdieping is duidelijk te zien dat de schoorstenen verbreden naar de basis om uiteindelijk hun breedste punt te bereiken aan de basis van de schouw op vloerniveau (fig. 12).

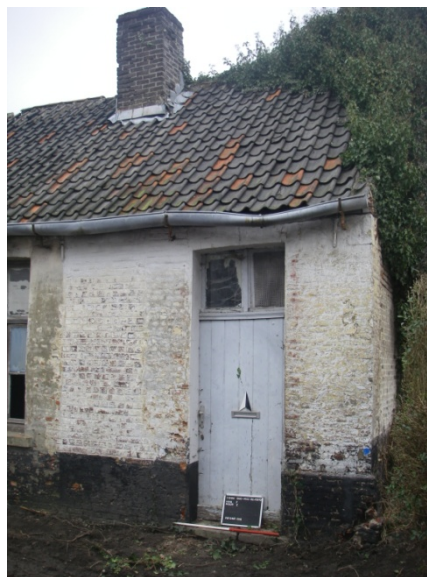
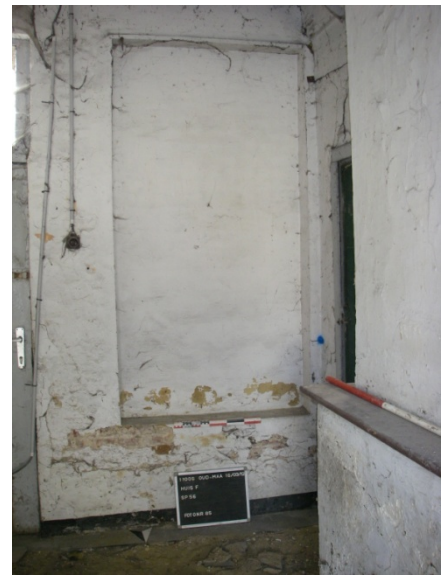
Figuur 14 : dichtgemetseld raam huis F

Elk huis had in oorsprong één deur en één raam. Bij de opeenvolgende huizen waren de deuren en ramen telkens naast elkaar gebouwd. Dit geeft de volgende volgorde, beginnend in het westen: deur - raam (huis A), raam - deur (huis B), deur - raam (huis C), raam - deur (huis D), deur - raam (huis E), raam - deur (huis F). Boven alle deuren en ramen zien we een gebogen bakstenen strek bestaande uit één op zijn kant geplaatste steen (boog meet ongeveer 22 centimeter). De bovenzijde van de verschillende ramen en deuren bevonden zich min of meer op gelijke hoogte. Zowel de ramen als de deuren hadden onderling min of meer gelijke afmetingen (fig. 13). Het huidige uitzicht van de gebouwen vertoont enkele recentere aanpassingen. Zo werd de deur in huis B dichtgemaakt (fig. 13) en vervangen door een raam terwijl het raam in huis F volledig werd gedicht met behulp van bakstenen (fig. 14).

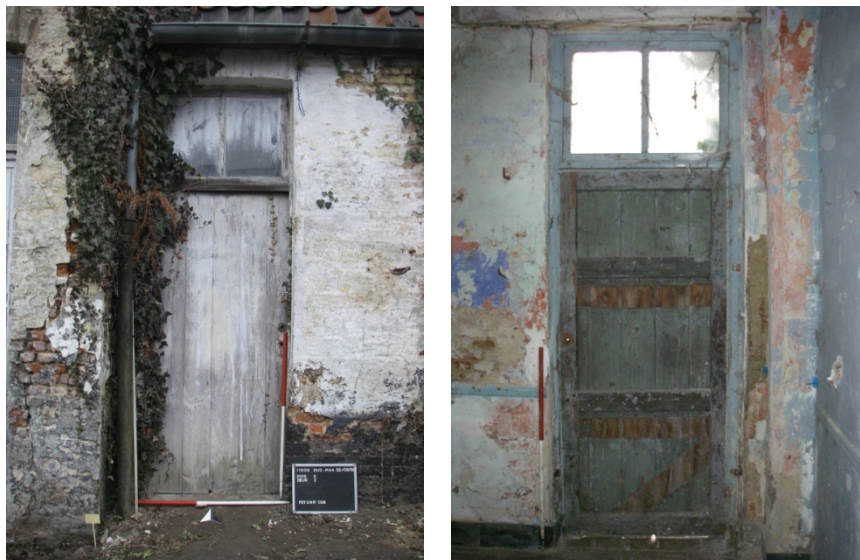
Figuur 15 : deur huis A : binnen- en buitenzijde

De huidig aanwezige, naar binnen draaiende, deuren zijn grosso modo gelijkend en hebben alle een vast bovenlicht die door middel van een middenstijl in twee min of meer gelijke delen is verdeeld (fig. 15). De deuren hebben alle een natuurstenen dorpel. De deuren zelf zijn samengesteld uit verschillende planken en zijn aan de binnenzijde verstevigd met een houten frame voorzien van dwarse latten. Waarschijnlijk gaat het niet om de originele deuren, maar werden ze op een bepaald moment vervangen door de huidige. Dit kunnen we afleiden aan de hand van enkele kleine onderlinge verschillen (zie verder). De deuropeningen hebben alle een breedte tussen 0,96 en 1 meter. De hoogte, gemeten vanaf de bovenzijde van de dorpel, inclusief bovenlicht bedraagt voor alle deuren, behalve van huis D, 2,80 meter. Bij huis D is dit 2,88 meter. De hoogte van het bovenlicht gemeten vanaf de bovenzijde van de deur tot de bovenzijde van het houten raamwerk vertoont lichte onderlinge verschillen en bedraagt tussen 67 en 78 centimeter.

De deur (fig. 15) in de zuidelijke gevel bestaat uit 5 verticale houten planken aan de binnenzijde verstevigd door een houten frame met 2 horizontale dwarse latten. Een simpele tussendorpel scheidt de deur van een vast bovenlicht die door een middenstijl in 2 min of meer gelijke vensters is verdeeld.

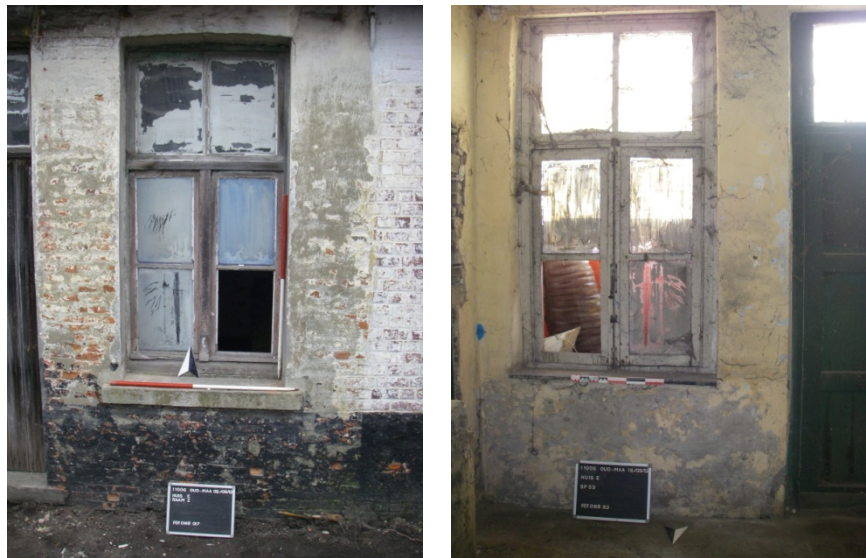
Figuur 16 : binnen- en buitenzijde kruisraam huis E

Ook bij de ramen herkennen we een vrij grote uniformiteit. Net zoals bij de deuren kunnen we er echter vanuit gaan dat het niet gaat om de originele vensters gezien de kleine onderlinge verschillen (zie verder). Elk van de zes huisjes is voorzien van één kruisvenster (uitzondering huis B: deur vervangen door raam en huis F: raam dichtgemetseld) bestaande uit

twee naar binnen opendraaiende vleugels met vast bovenlicht. Het bovenlicht is net zoals bij de deuren door middel van een penant in twee min of meer gelijke delen verdeeld. Alle ramen zijn voorzien van een natuurstenen dorpel. De raamopeningen hebben een min of meer gelijke breedte tussen 0,98 en 1,04 meter. De hoogte van de raamopeningen gemeten vanaf de bovenzijde van de dorpel tot de bovenzijde van het houten raamwerk bedraagt tussen 2,02 en 2,06 meter. De verschillende vaste waaiers hebben een hoogte die schommelt tussen 68 en 74 centimeter.

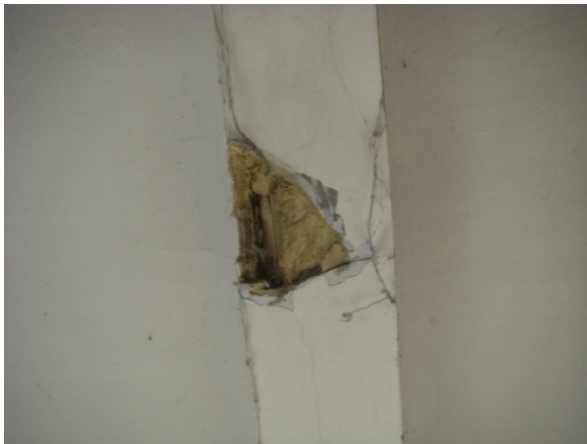
Figuur 17 : houten balk in plafond huis B

plafond zich ongeveer op een hoogte tussen 2,98 en 3,05 meter. Bij de huizen A, B en C bevindt er zich centraal in het plafond een noord – zuid gerichte houten balk met een breedte van ongeveer 25 cm en een dikte van ongeveer 15 cm (fig. 17). De balken zijn gelijktijdig met en gelijkaardig uitgekleeft als het bijbehorende plafond. Vermoedelijk is de aanwezigheid van deze balken te verklaren door het verschil in dakconstructie aan de noordelijke zijde van de huizen A, B en C.

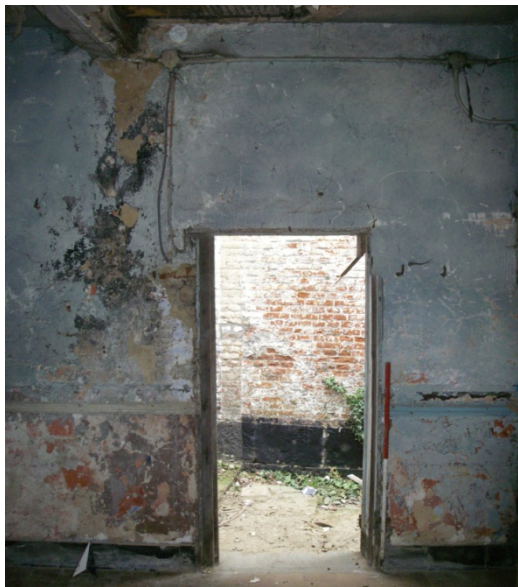
Figuur 18 : interieur noordelijke muur huis A met verschillende verflagen, natuurstenen plint, lambrisering en deur naar koer

De vier muren van de woning zijn alle voorzien van een geel – bruine zandige bezetting gemengd met stro, kalkspikkels en haren en afgewerkt met een dun wit kalklaagje. Hierop zijn verschillende verflagen aangebracht. Aan de zuidelijke gevel bevindt zich een gecementeerde leistenen laag. Deze strekt zich uit vanaf het vloerniveau tot onder het aanwezige raam.

Huis A is voorzien van een natuurstenen plint. Het betreft een donkergrijze plint met een hoogte van ongeveer 14 centimeter. De plinten hebben een maximale lengte van ongeveer 30 centimeter. Enkele plinten zijn bovenaan versierd door middel van 2 groeven op de bovenzijde. Deze bevinden zich in de zuidwestelijke hoek van de woning ter hoogte van een dichtgemaakte doorgang in de westelijke muur en zijn dus vermoedelijk van een latere datum dan de overige plinten.

Op alle muren bevindt zich een houten lat versierd met 2 groeven. De lichtblauwgrijs geschilderde lat vertegenwoordigt een eenvoudige lambrisering. Opvallend is het verschil in afwerkingslagen boven en onder de houten lat. Enkel de meest recente verflagen werden over de volledige

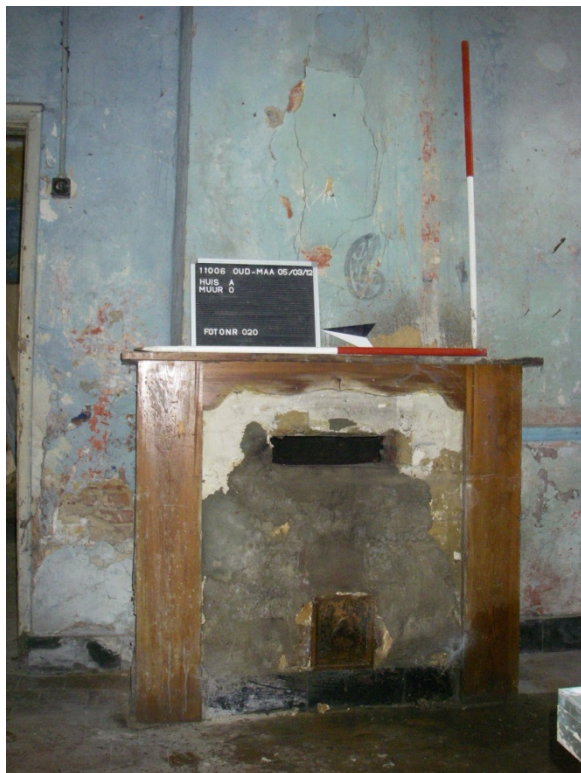
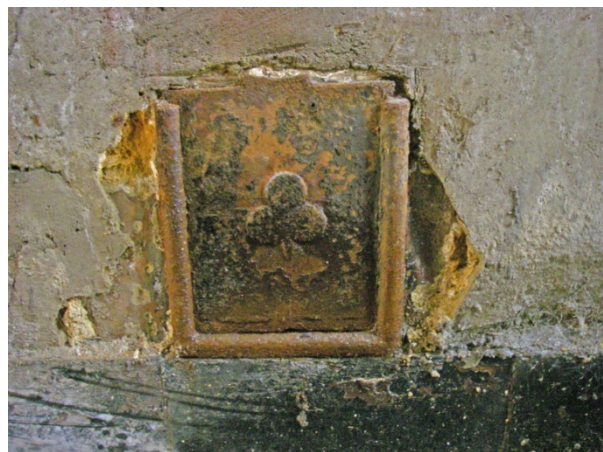
Figuur 19 : schoorsteenmantel huis A

De schouw bevindt zich tegen de oostelijke muur. De schoorsteenmantel is bekleed met hout. Aan de voorzijde is de bovenste plank versierd met een accoladevorm. Onderaan bevindt zich een ijzeren asla met verwijderbaar afsluitplaatje. Op het plaatje is een klavertje drie als versiering aangebracht. In de schouw zijn verschillende gaten zichtbaar die duidelijk een gevolg zijn van de opeenvolging van kachels met verschillende aansluitingen.

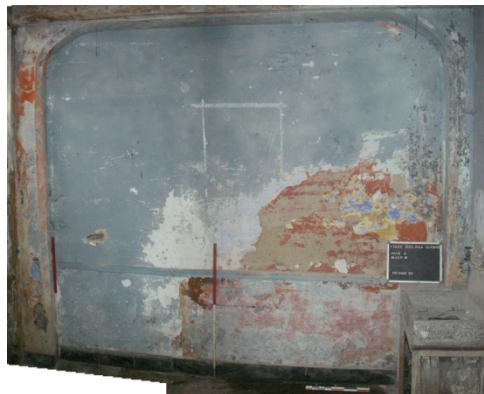
Figuur 20 : westelijke muur huis A met poortdoorgang

In de westelijke muur zien we een natuurstenen rondboog met afgeschuinde hoeken. De boog loopt volledig door tot op het vloerniveau en is bovenaan gedeeltelijk verborgen achter het 19^{de} eeuwse plafond. De

boog bestaat uit grijze kalkstenen en is bezet met een met stro gemengde licht bruin beige gele vrij harde bezetting op een met ijzer gewapende cementering. De bewapening lijkt op een kippengaas. Aan de zuidelijke zijde van de muur bevond zich eertijds een deuropening. Het is echter niet duidelijk of de deuropening contemporain is met de constructie van de soldatenwoningen of dat deze later in de muur werd aangebracht om nadien terug te worden dichtgemaakt. De deuropening was in ieder geval aanwezig op het moment dat het grootste deel van de aanwezige plint werd geplaatst.

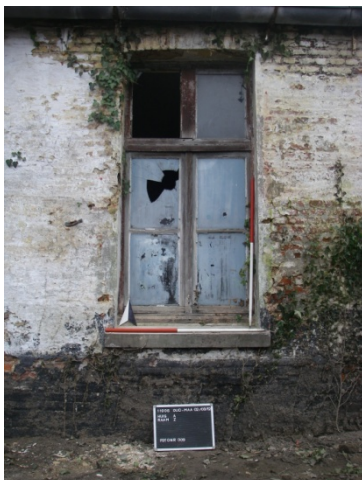
Figuur 21 : huis A : kruisvenster

Het kruisvenster bestaat uit 2 naar binnen opendraaiende vleugels telkens onderverdeeld in 2 min of meer gelijke vensters. Het vaste bovenlicht is met behulp van een vrij forse houten middenstijl in 2 gelijke delen onderverdeeld. Aan de buitenzijde zijn resten van rode en groene verf bewaard. Het raam kon gesloten worden met behulp van een vensterpomp.

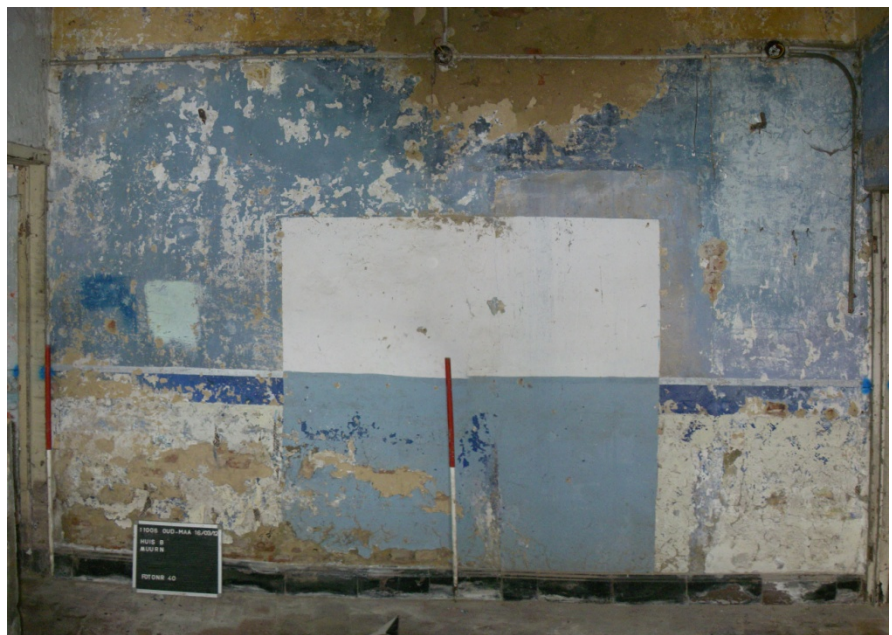
Figuur 22 : noordelijke muur huis B :
geschilderde lambrisering, natuurstenen plint,
verschillende verflagen, dichtgemetselde
deur, okergele fries met resten van
druiventrossen

Alle 4 de muren zijn op gelijkaardige wijze bezet als deze in huis A. Mogelijk werd een gedeelte of de gehele noordelijke muur herbezet na het maken van een deuropening. De muur werd in ieder geval gedeeltelijk herbezet na het terug dichtmaken van diezelfde deuropening. Ook hier zijn verschillende verflagen aangebracht op de muren. Op de noordelijke en oostelijke muur zien we bovenaan de resten van een geschilderde fries met een breedte van 45 centimeter. Op de gele achtergrond zijn verschillende donkerblauwe druiventrossen gesjabloneerd.

Huis B is voorzien van een natuurstenen plint met een hoogte van ongeveer 14 centimeter. De plint is bovenaan versierd met 2 groeven en heeft een donkergrijze kleur. De plint is beschilderd met donkerbruine verf. De plint is gelijkaardig aan de plint in huis A ter hoogte van de dichtgemaakte deuropening in de zuidoostelijke hoek van huis A.

In de oostelijke en westelijke muur is een deuropening gemaakt. Deze was vermoedelijk niet aanwezig bij de oorspronkelijke constructie van de woningen en huis B verbindt met respectievelijk huis C (opent naar huis B) en huis A (opent naar huis A). Ook in de noordelijke muur was ooit een deur gemaakt. De deur bezit bovenaan een houten latei en is vermoedelijk posterieur aan de constructie van de woningen. Deze deur, die uitgaat op de koer naar de voetgangersdoorgang van het oude poortgebouw, is op een bepaald moment in het verleden terug dichtgemetseld (fig. 22).

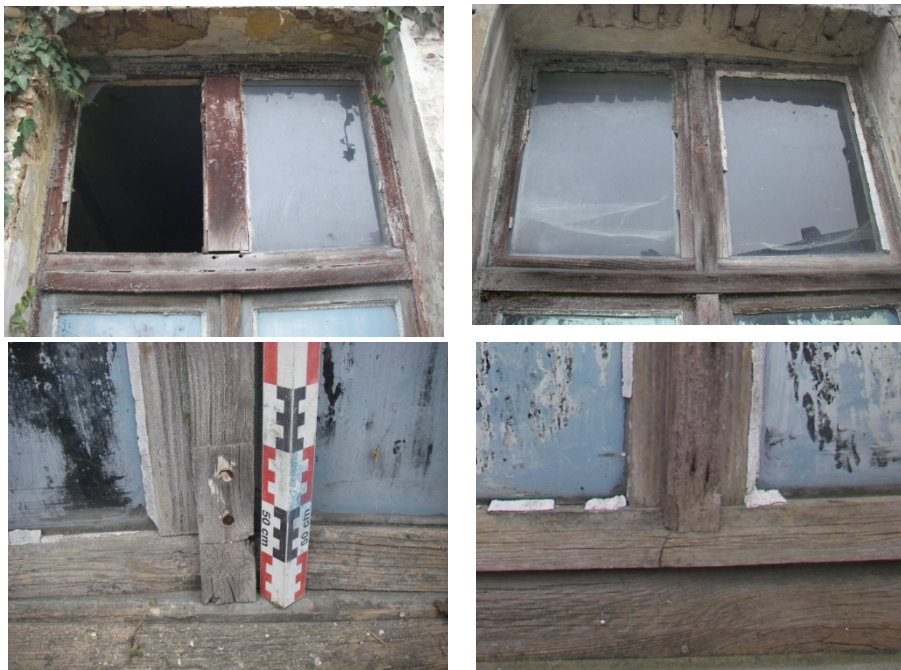
Figuur 23 : constructieverschillen
kruisramen huis B

De originele deur in de zuidelijke gevel werd dichtgemaakt en vervangen door een houten kruisvenster met vast bovenlicht. We zien dan ook kleine verschillen optreden tussen dit raam en het vermoedelijk oudere westelijke raam. Beide ramen zijn aan de binnenzijde voorzien van een houten vensterschap. Het oostelijke raam heeft een ander sluitingsmechanisme dan het westelijke. Bij het westelijke raam is een vensterpomp aanwezig terwijl het (vermoedelijk) jongere raam met een grendel met draaiknop kon worden afgesloten. Het uitzicht van het westelijke raam is identiek aan dat van huis A. Bij het oostelijke raam zien we enkele beduidende verschillen. Zo is op de vrij brede middenstijl van

het bovenlicht een smaller latje aangebracht. De middenstijl van de vensters stopt ter hoogte van de weldorpel terwijl deze bij huis A en het westelijke raam van huis B doorloopt tot op de houten onderdorpel.

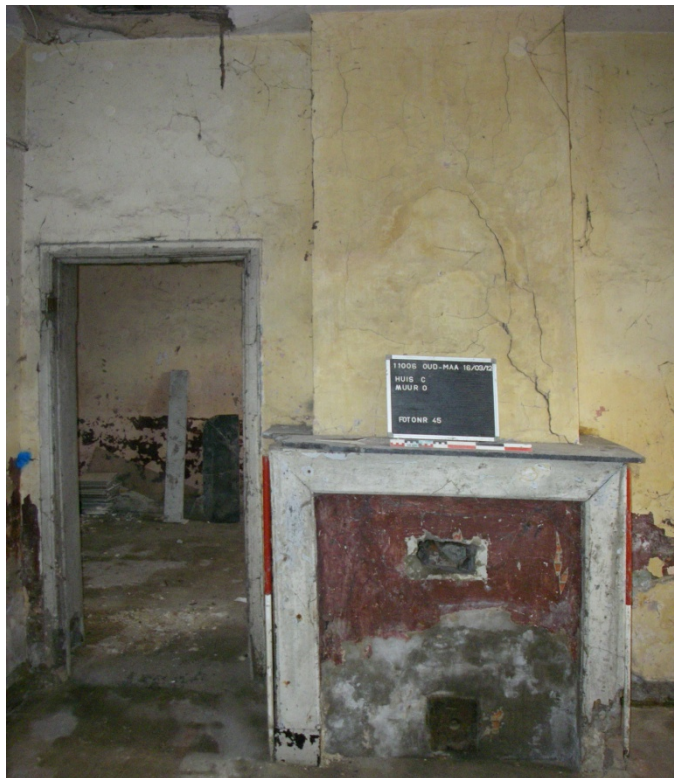
Figuur 24 : oostelijke muur huis C met schoorsteenmantel en deur naar huis D

De schouw (fig. 24) bevindt zich tegen de oostelijke binnenmuur en is voorzien van een marmeren blad met afgeronde hoeken. Onderaan de wangen zien we een negatief uitbraakspoor op de plaats waar zich eertijds een plint bevond. Aan de voorzijde zijn de wangen bekleed met wit geverfde houten planken. Centraal in de schoorsteenmantel zien we een vierkante ijzeren asla met centraal een ronde ijzeren pin. De aanwezigheid van een rechthoekig gat wijst op het achtereenvolgende gebruik van kachels met verschillend aansluitingssysteem. De oorspronkelijke bepleistering van de schoorsteenmantel werd onderaan gedeeltelijk vervangen door een cementbezetting.

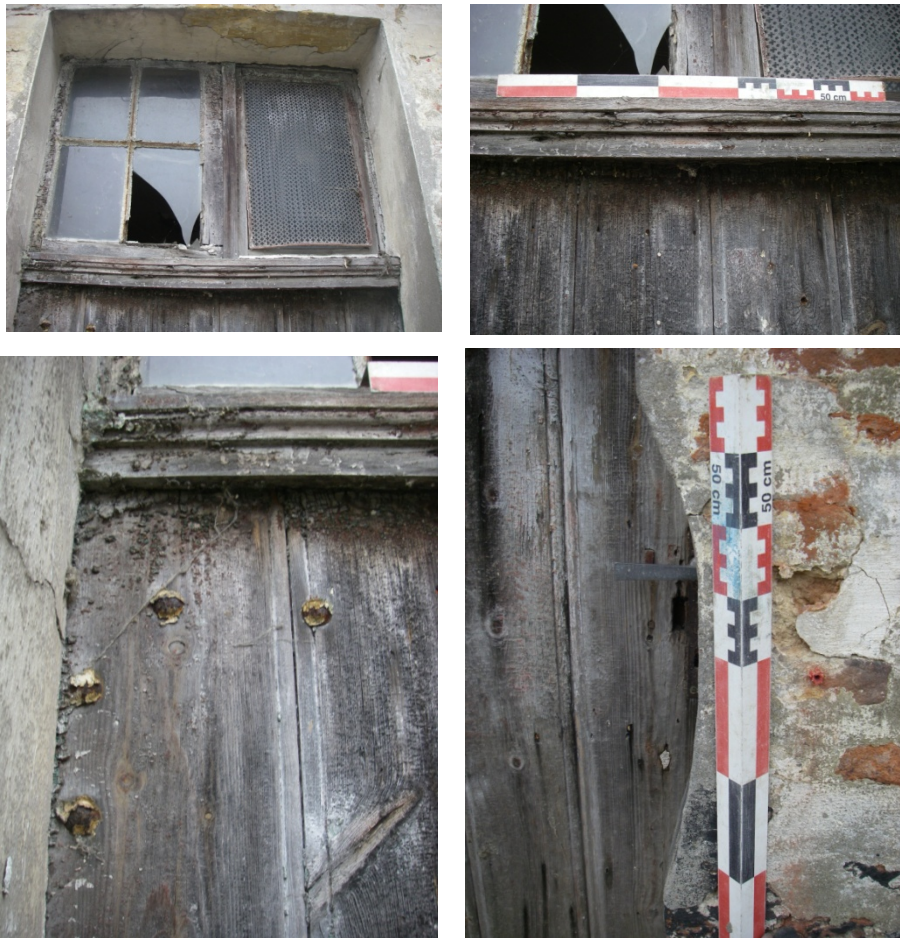
Figuur 25 : buitendeur huis C : ijzeren hor, geprofileerde tussendorpel, klinknagels en aanpassingen buitenmuur

De originele buitendeur in de zuidelijke gevel van huis C vertoont enkele afwijkingen ten opzichte van deze in huis A en B (fig. 25). De houten deur is samengesteld uit 6 verticale planken, aan de binnenzijde verstevigd met behulp van een houten frame en voorzien van 2 horizontale dwarse latten, aan de buitenzijde versierd met behulp van een groef. Onderaan is aan de buitenzijde een tochtlat aangebracht. Aan de buitenzijde merken we de aanwezigheid op van enkele zware klinknagels met ronde kop. Boven de deur is een bovenlicht aanwezig. Deze is van de deur gescheiden door een aan de buitenzijde geprofileerde tussendorpel. Het bovenlicht is met behulp van een penant in 2 delen verdeeld. Op de penant is een houten latje aangebracht. Het westelijke venster van het bovenlicht is verder onderverdeeld in 4 kleinere vensters met behulp van ijzeren latten. Het oostelijke deel is een naar binnen opendraaiende venster aan de buitenzijde van een ijzeren, met klavers en cirkels versierde, 'hor' voorzien. Ter hoogte van de klink is een gedeelte van de muur aangepast. Een concave inkeping moet ervoor zorgen dat de klink bruikbaar is. Dit wijst erop dat de huidige deur niet de oorspronkelijke is, maar een latere aanpassing aan het gebouw vertegenwoordigt.

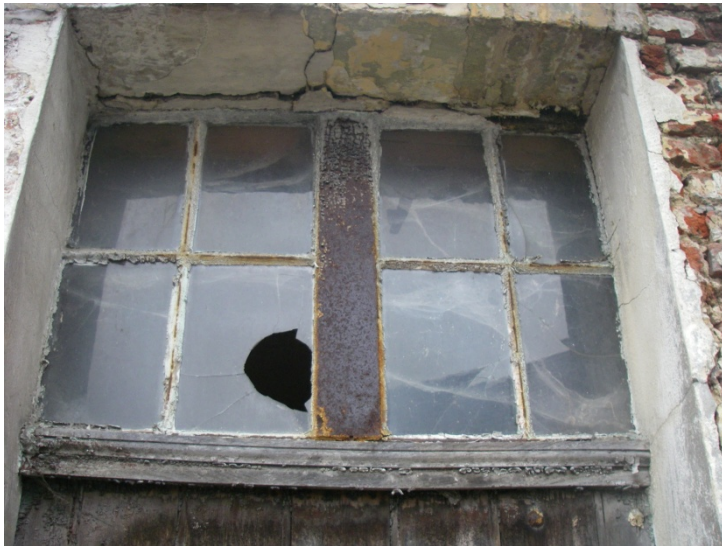
Figuur 27 : huis D : bovenwaaier
buitendeur is in 8 ruitjes verdeeld

De aanwezige buitendeur is samengesteld uit 6 verticale planken aan de buitenzijde versierd met een groef en aan de binnenzijde verstevigd met een houten omkadering met 2 dwarse horizontale latten. Onderaan bevindt zich aan de buitenzijde een tochtplank. Een geprofileerde tussendorpel scheidt de deur van een vast bovenlicht (fig. 27). Het bovenlicht is met een brede ijzeren penant in twee min of meer gelijke delen verdeeld. Deze zijn verder opgedeeld in 4 min of meer gelijke ruitjes met behulp van een smalle ijzeren kruisvorm.

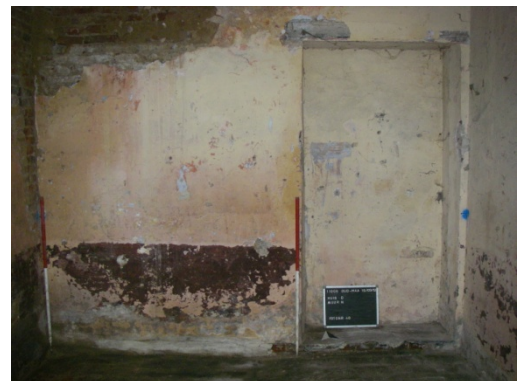
Figuur 28 : dichtgemetselde buitendeur
naar achtertuin in noordelijke muur huis D

De verbinding tussen huis D en E kwam vermoedelijk posterieur tot stand. De aangebrachte deur opent in de richting van huis D. Ook in de westelijke muur is nog een open deurgat aanwezig voor de verbinding naar huis C. Aan de zuidzijde van de westelijke muur bevindt zich nog een tweede doorgang naar huis C. Deze is beduidend lager en smaller (163 bij 75 centimeter tegenover 198 bij 85 centimeter) dan de vorige en is met bakstenen en een dikke laag bezetting gedicht. Voor de deur bevindt zich een opstaand bakstenen richeltje van één steen dik en een hoogte van ongeveer 10 centimeter. De reden en functie van dit opstandje zijn niet duidelijk. De eerder vermelde deur naar de overdekte koer aan de noordzijde van de westelijke muur heeft een breedte van 1,04 meter en een hoogte van ongeveer 1,80 meter. Ook in de noordelijke muur bevond zich eertijds een deuropening (fig. 28). De deur gaf uit op de tuin aan de achterzijde van de woningen. Ze is 2,04 meter hoog en 1,08 meter breed. De deur is dichtgemetseld met bakstenen. Vermoedelijk werd de deur posterieur aan de constructie van de woningen gecreëerd. Bovenaan bevindt zich een houten latei. De deur rustte op een bakstenen dorpel.

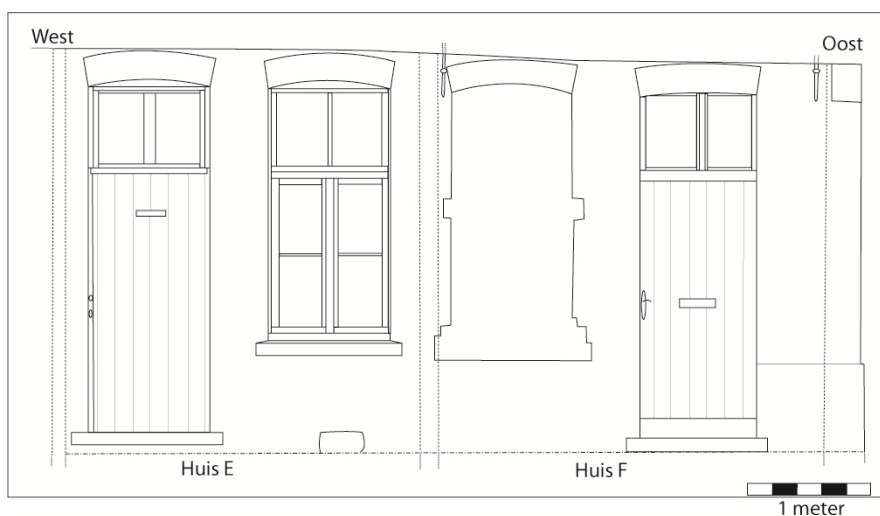
Figuur 29 : zuidelijke gevel huis E en F

Huis E bevindt zich tussen huis D en huis F en is ervan gescheiden door bakstenen binnenmuren met een dikte van respectievelijk 11 en 14 centimeter. Het algemene uitzicht (afmetingen, vloer, plafond, oriëntatie) is gelijkend op dit van huis D. In oorsprong had de woning enkel één deur en één kruisvenster in de zuidelijke buitengevel.

Het huis is het meest oostelijke van de zes huizen en bevindt zich naast huis E. Beide zijn van elkaar gescheiden door een bakstenen binnenmuur van 14 centimeter dik. In het algemeen lijkt de woning sterk op huis D en E. Er was oorspronkelijk slechts één deur en één raam aanwezig in de zuidelijke buitengevel. Het vroegere raam is nu verdwenen en dichtgemetseld met bakstenen (fig. 14). De vroegere raamopening werd niet tot de noordelijke façade van de zuidelijke muur aangewerkt. Hierdoor is op de plaats van het gedichte raam een rechthoekige nis of insprong aanwezig. In de oostelijke buitengevel is centraal in de muur een min of meer vierkant raam aanwezig bestaande uit 2 naar binnen draaiende vleugels (fig. 30). Het houten raamframe is bovenaan gebogen. De opening meet 68 (breedte) op 60 centimeter (hoogte).

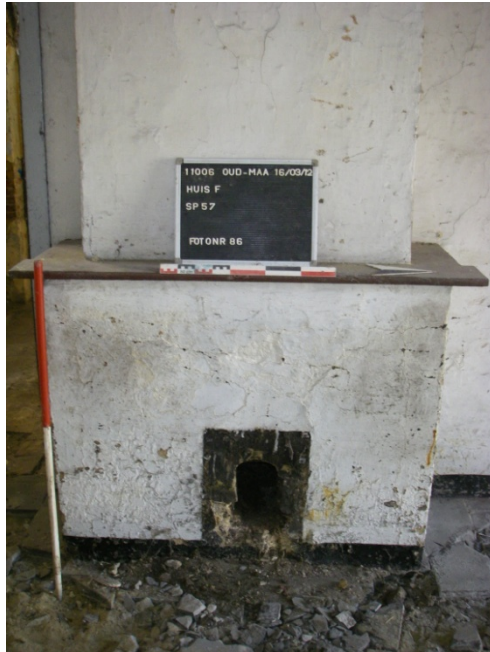
Figuur 31 : schoorsteenmantel huis F met onderaan de zwarte geschilderde plint

Rondom het huis zien we een met zwarte verf aangebrachte 'plint' met een hoogte van ongeveer 10 centimeter.

in dezelfde zwarte verf als voor het creëren van de plint een rechthoek geschilderd.

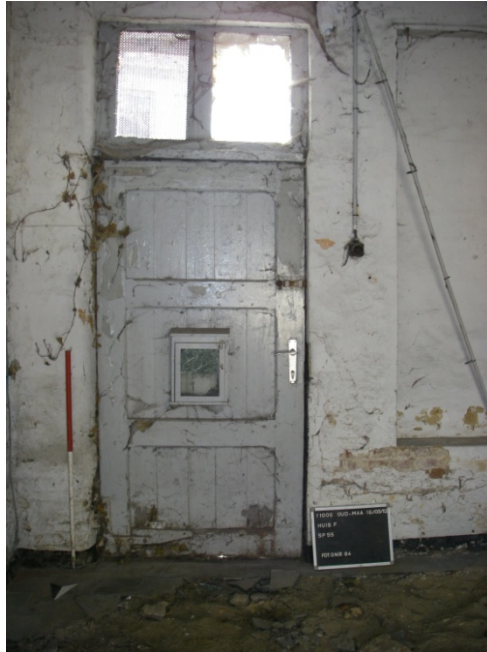
Figuur 32 : binnenzijde zuidelijke buitendeur huis F

De aanwezige buitendeur is samengesteld uit 6 verticale planken aan de binnenzijde verstevigd door een houten frame. De aangebrachte dwarse latten hebben afgeschuinde zijkanten en verbreden naar de uiteindes. Aan de buitenzijde is onderaan een horizontale houten tochtlat aanwezig. Een aan de buitenzijde geprofileerde houten tussendorpel scheidt de deur van het vaste bovenlicht. Dit is in twee min of meer gelijke vensters verdeeld met behulp van een simpele houten penant. Voor het oostelijke venster bevindt zich een gelijkaardige ijzeren hor als bij de buitendeur van huis C. Aan de binnenzijde bevindt zich een houten brievenbus.
